史上最大のエアバッグリコールを公開資料から読み解く

世界的規模のリコールとなったエアバッグインフレーターの破裂原因について、米国NHTSAから発表された報告書や火薬学会誌などを読み解き、技術的視点と管理的視点から再発防止を考える。

小田技術士事務所
代表 小田慎吾

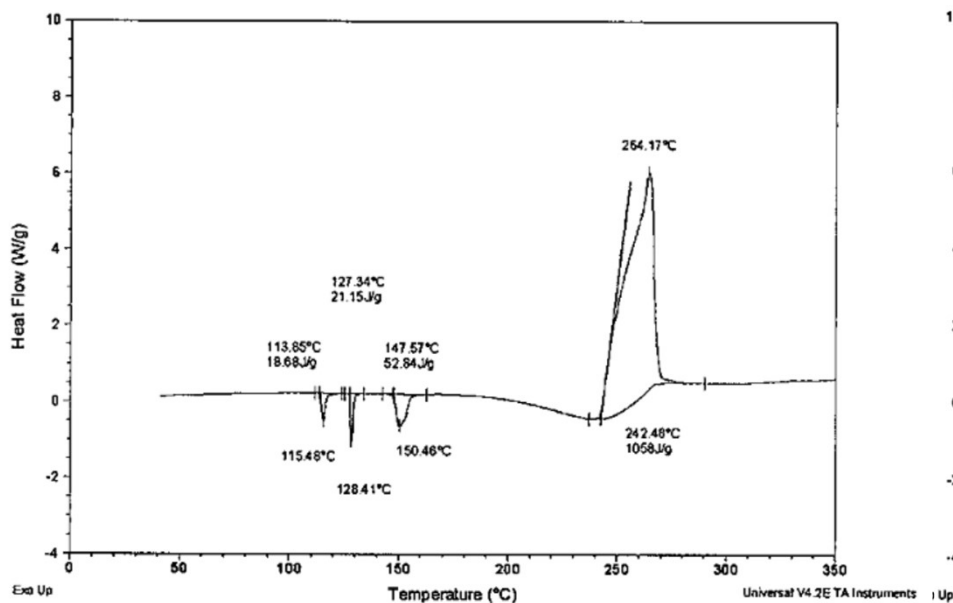
図2 初期品のガス発生剤のDSC

1. 回収品は初期品とDSC上差が無い
2. 回収品も 30°C~105°CまでDSCピークが無い
XRDでも相変化が見られない

⇒ 相安定化は機能している

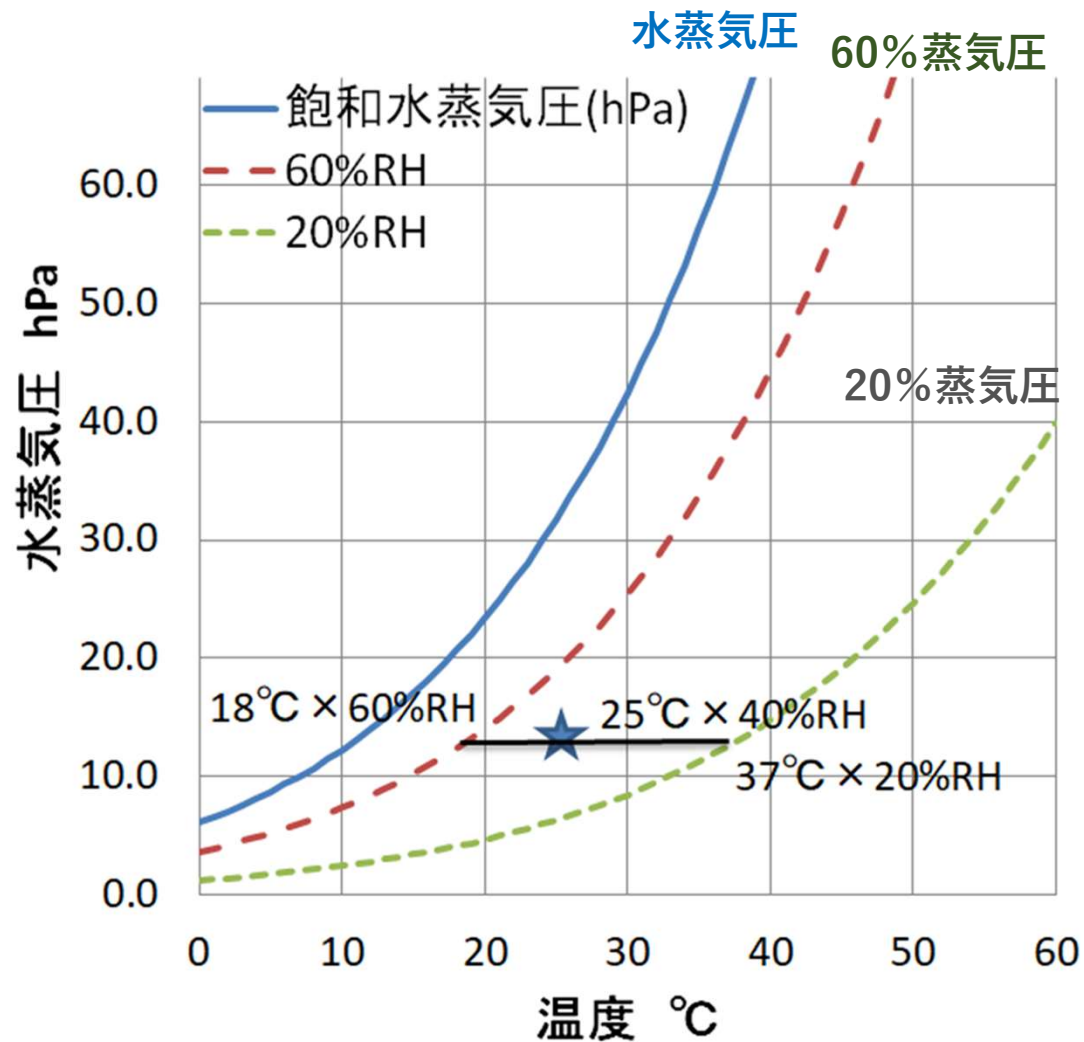
25°C40%の空気が温度変化した場合、

- ① 18°Cになると60%RHを超える
- ② 37°Cになると20%RHを下回る

内部のガス発生剤は

7°C下がると60%RHになり、潮解し始める
12°C上がると20%RHになり、乾燥が始まる

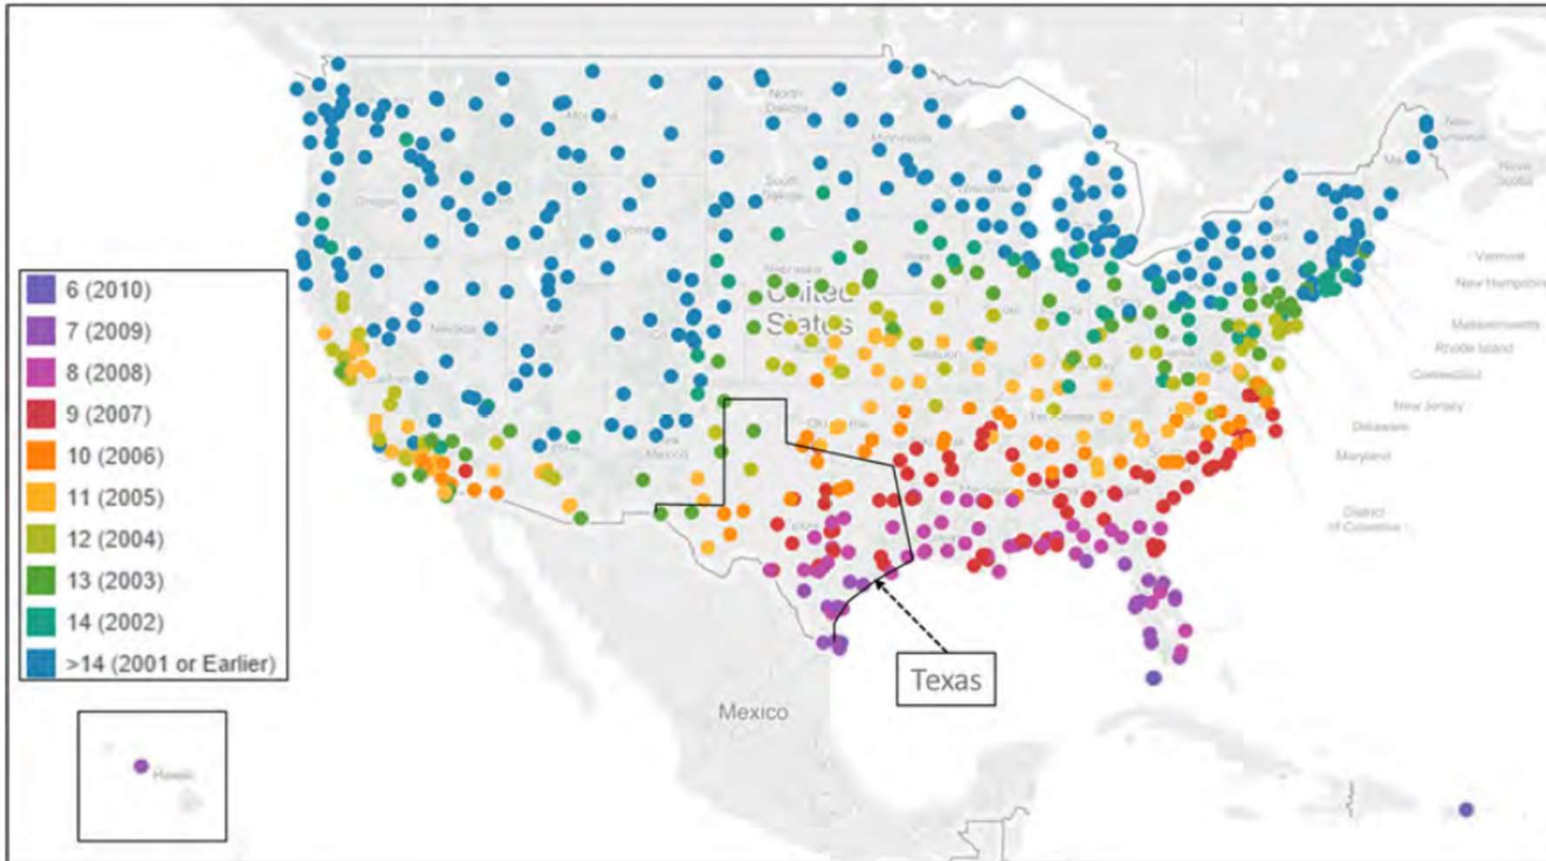
Figure 20. Map of number of years to get to 8% moisture flux in 2004 propellant (and vehicle model years reaching 8% moisture flux on January 1, 2016). Texas is outlined to illustrate the variations within a given state.

図 20 は、PSPI-L インフレーターが 8% の水分に達するまでにかかる年数を示している。数値が小さいほど、ガス発生剤の水分蓄積が速い（劣化速度が大きい）ことを示している。2016 年 1 月 1 日に水分が 8% に達する車両のモデル年が括弧内に示されている。8% 水分に達する最短時間は約 6 年で、これはプエルトリコのサンファンで発生する。一般に、劣化が最も進む地域は、プエルトリコ、フロリダ南部、メキシコ湾周辺の沿岸地域など、米国南東部の高温多湿な地域である。劣化が最も少ない地域は、北部とロッキー山脈周辺の地域である。

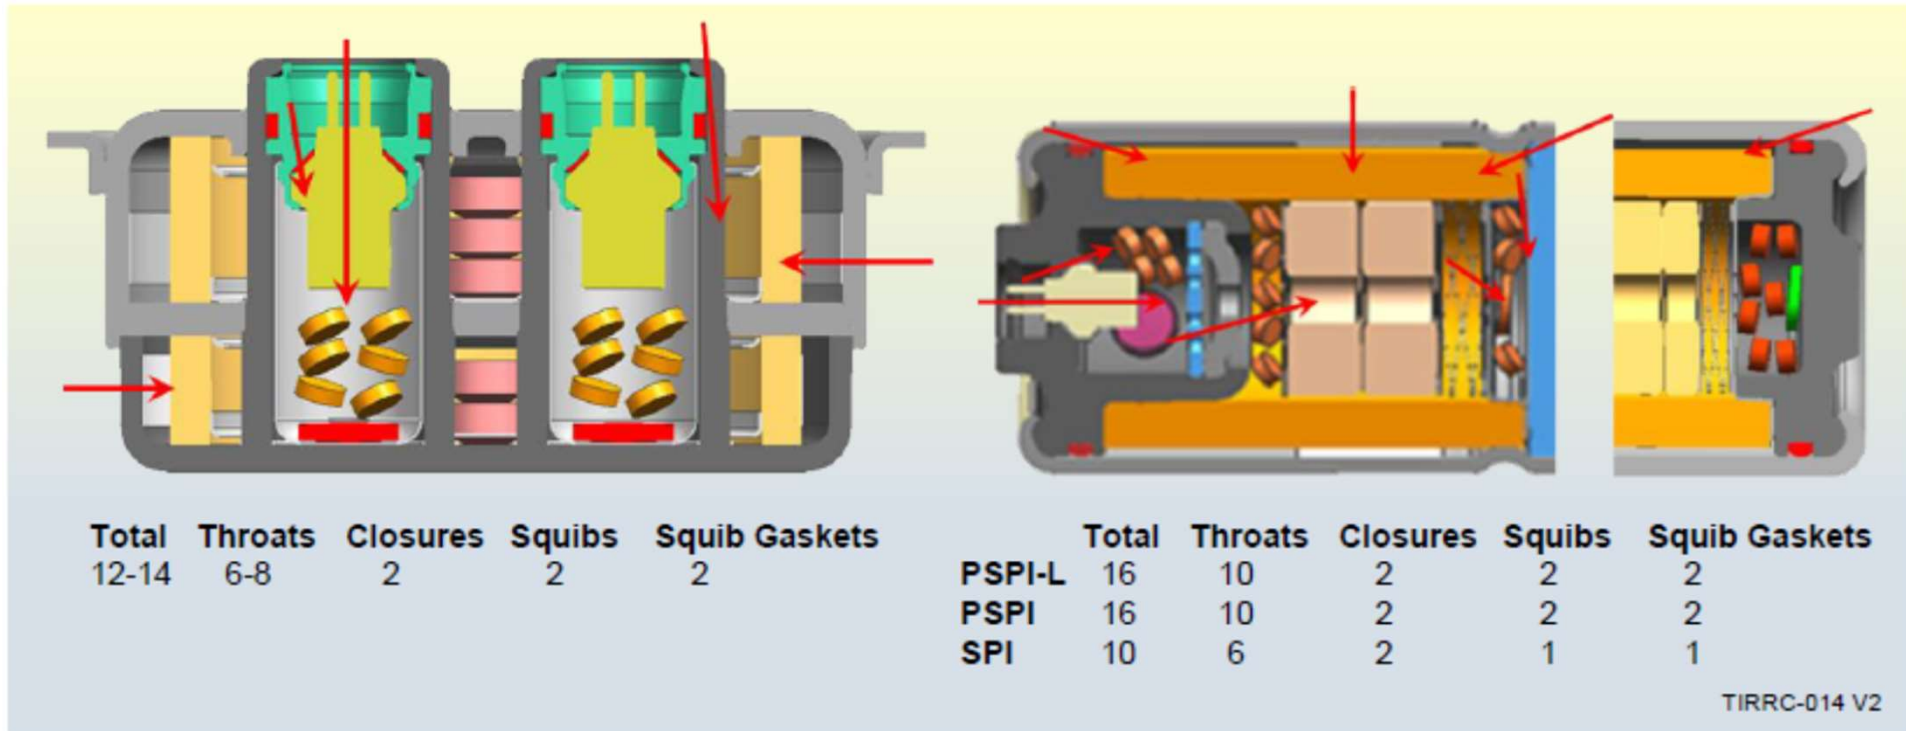
Figure 13. Potential Leak Paths in Takata Inflators.

Several different seals are present in both passenger and driver inflators (marked by red arrows). While a great deal of emphasis has been placed on the passenger crimp and O-ring, every seal is a potential path for moisture to enter the inflator and must be considered in any valid moisture transport model.

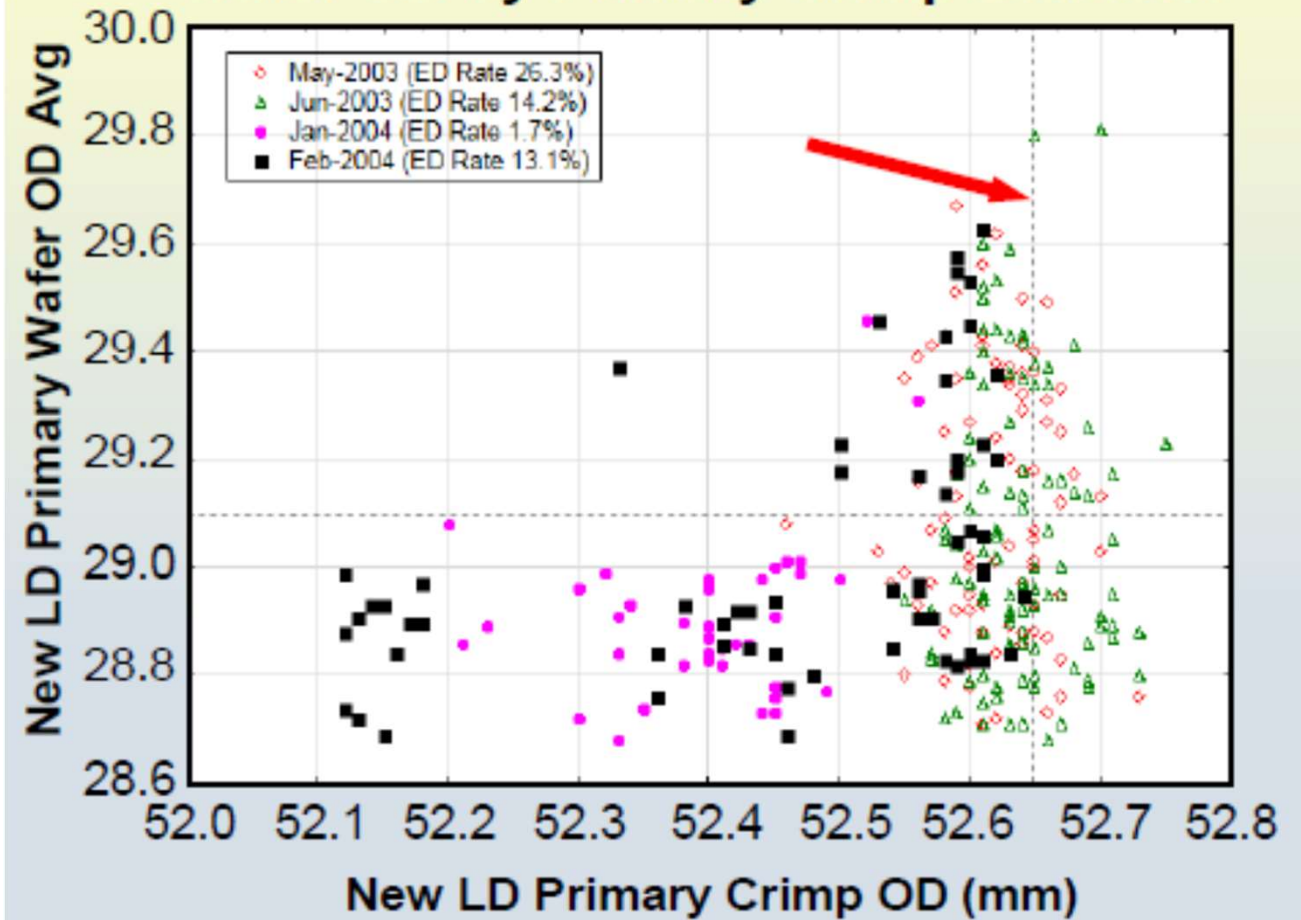
PSPI-L Florida Corolla Primary Wafer OD by Primary Crimp Diameter

カシメ不良による、O-リング圧縮代喪失

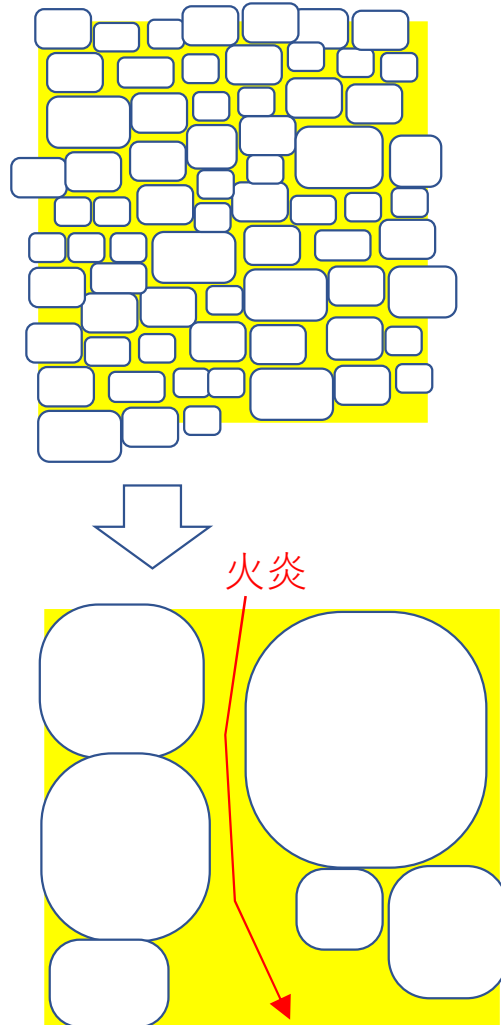
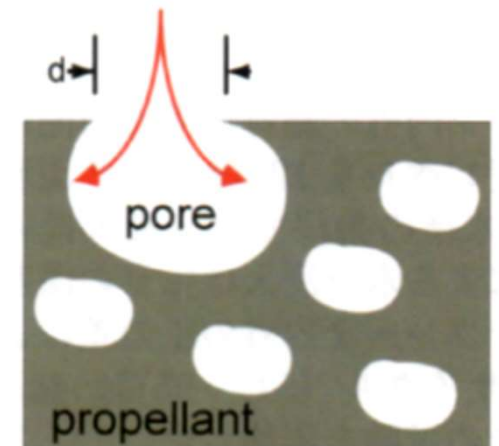
水分による溶解と再結晶をくりかえすと粒子径が大きくなる
市場回収品は、未使用品よりも、

- ① 粒子が大きくなっている
- ② 粒子間の隙間が拡大している

水分による溶解と乾燥を繰り返したため、粒子径が大きくなり、
粒子間に隙間が発生した

隙間に火炎が入ると
「ポラス・バーニング」が起こり、
ガス発生剤が割れて
表面積が急増し、
異常内圧が発生して
インフレーターが破裂する。

Flame entering pore

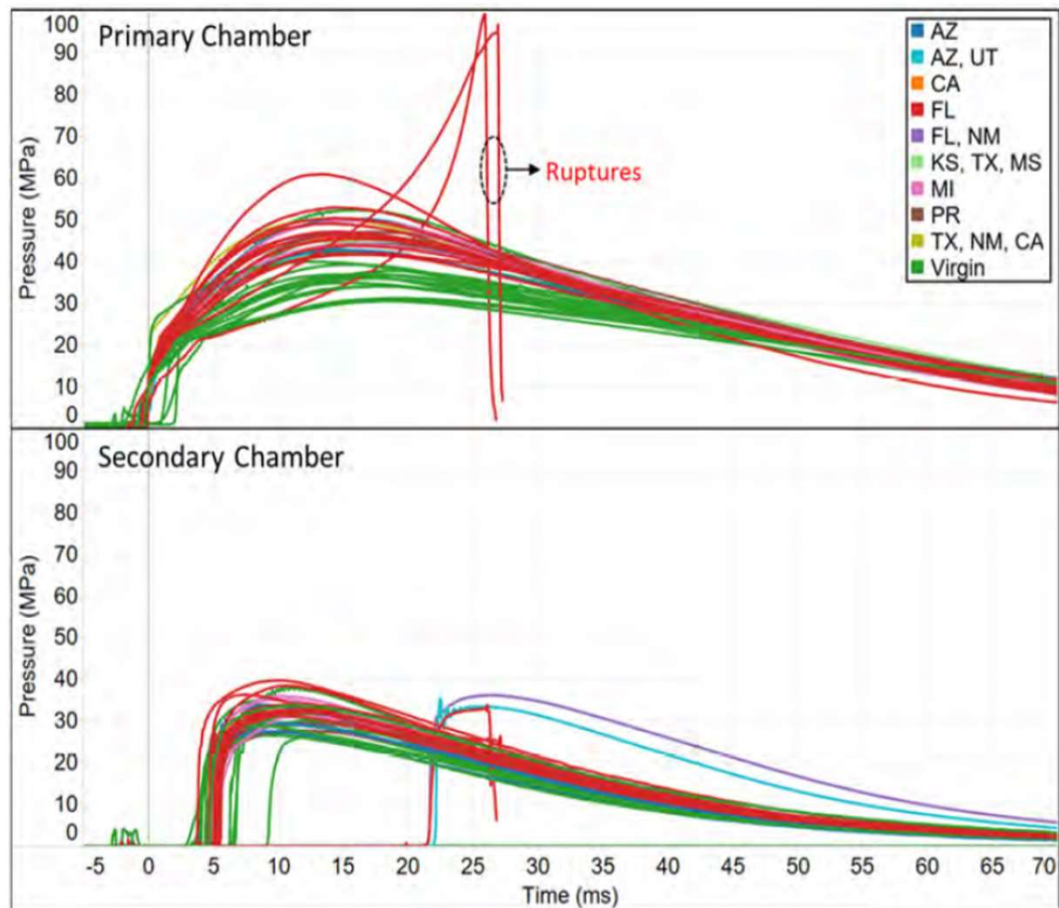
図11. 回収インフレータの作動内圧測定結果
フロリダの2個が破裂した (いずれも1stチャンバー)

ガス発生剤劣化によって空隙率が上がり、ガス発生剤内部の燃焼（ポーラスバーニング）によって、ガス発生剤が割れ、急激な表面積拡大と燃焼速度増加、内圧急上昇によって、インフレータの破裂が起こったと考えられる。

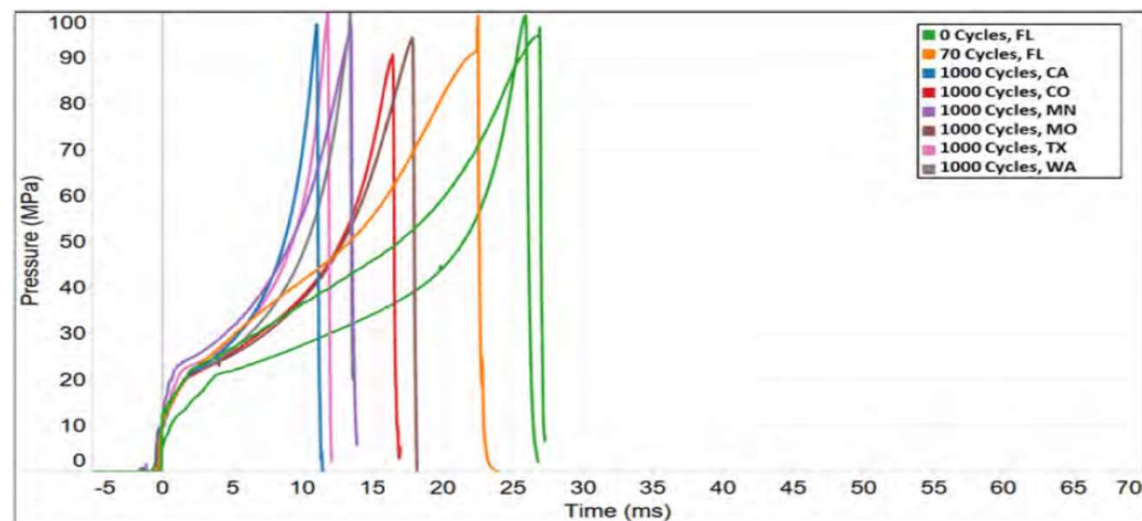
図12. 回収したインフレータを、実験室で2~80°C/4時間の温度サイクルをかけた後の作動内圧試験結果。すべてのインフレータが破裂した。
