史上最大のエアバッグリコールを公開資料から読み解く

世界的規模のリコールとなったエアバッグインフレーターの破裂原因について、米国NHTSAから発表された報告書や火薬学会誌などを読み解き、技術的視点と管理的視点から再発防止を考える。

小田技術士事務所
代表 小田慎吾

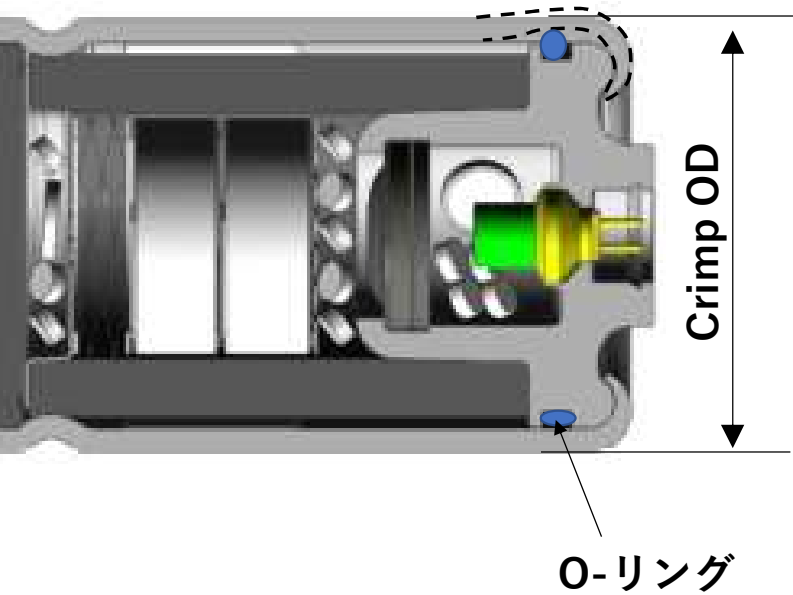
Figure 13. Potential Leak Paths in Takata Inflators.

Several different seals are present in both passenger and driver inflators (marked by red arrows). While a great deal of emphasis has been placed on the passenger crimp and O-ring, every seal is a potential path for moisture to enter the inflator and must be considered in any valid moisture transport model.

カシメ不良による、O-リング圧縮代喪失

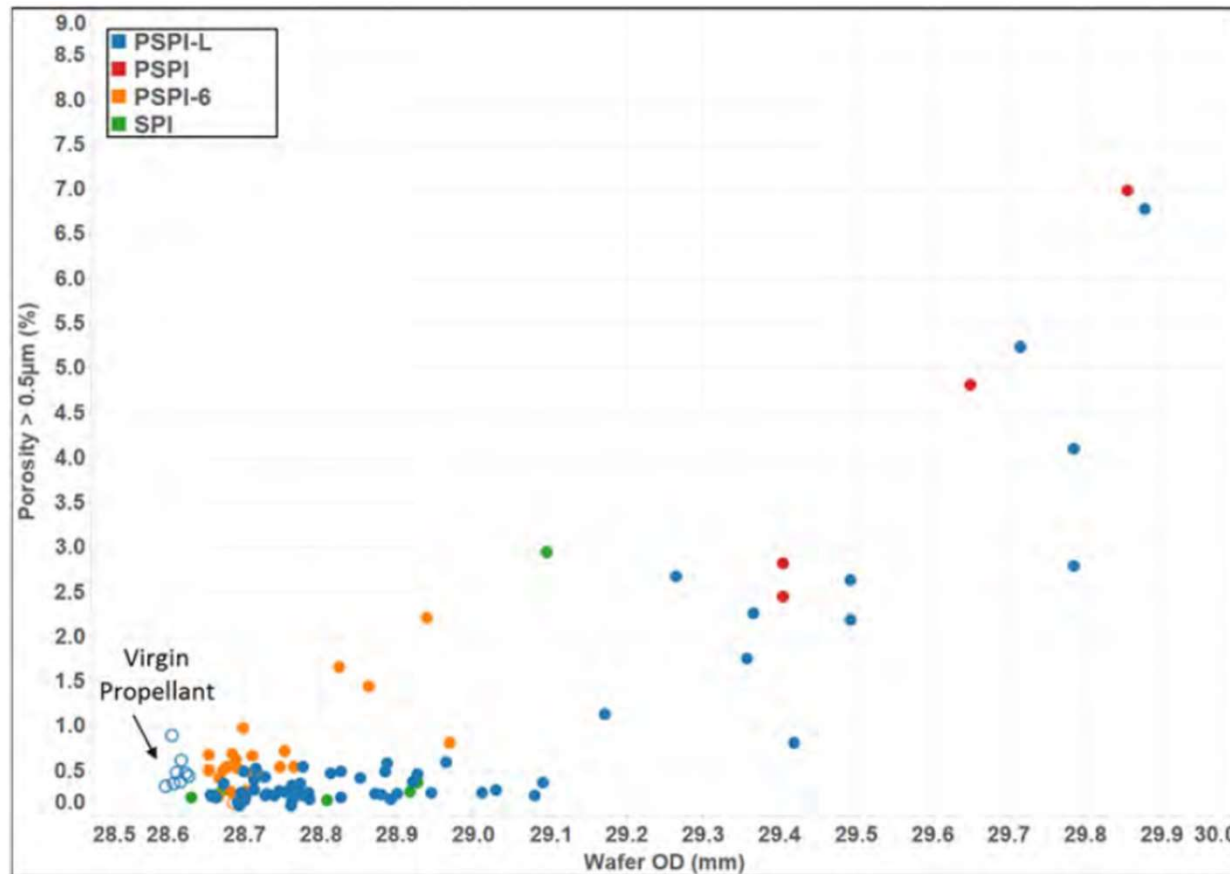
Figure 9. MIP porosity above $0.5\mu\text{m}$ pore diameter versus OD for propellant wafers from different inflator designs. (The nominal OD for virgin wafers is 28.6 mm, as denoted by the hollow circles.)

図9は、ガス発生剤の直径が大きいと、 $0.5\mu\text{m}$ 以上の細孔からなる空隙率が高いことをしめしている。横軸は、ガス発生剤外径、縦軸は空隙率を示している。空隙率は水銀圧入法で測定した。

ガス発生剤の直径が膨らんでいると、空隙率が大きくなっていることを示している。

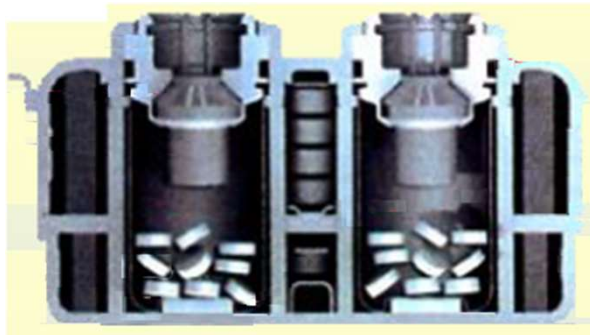
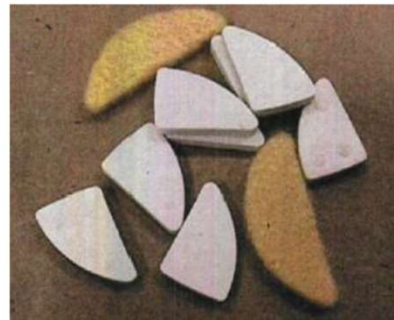
フカヒレ形状

2000年1月に、自動車会社が、**フカヒレ形状と蝙蝠翼形状**のガス発生剤の両方のPSDIインフレーターで**スレッド試験**を行い、フカヒレ形状のものは不合格となった。

(注：蝙蝠翼型形は、成形圧保持時間が長く必要で、生産性が落ち、成形機が不足したので、圧縮力モニターや自動排出機構のない、**試作用成形機を量産に転用した。**)

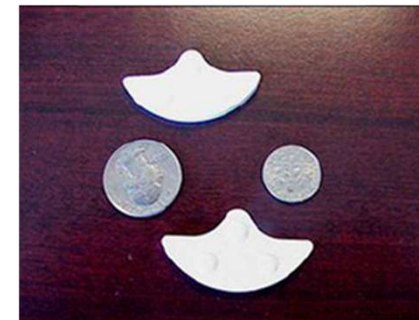
蝙蝠翼型形状

2000年2月、**自動車会社は**タカタに**蝙蝠翼型形状を使うことを指示**した。

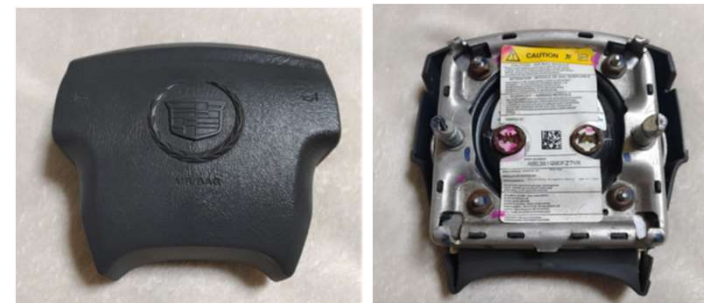
ヤフオクの出品例

1. インフレーターとバッグのトレーサビリティが無くなる
2. 車型に最適な出力でなくなり危険
3. 偽物インフレーターが混入する可能性がある。
